**Tuomas Uolia**  
insinöörioppilas  
Länsi-Suomi  
Destia Oy

# Pomarkun kiviholvisilta

Destia Oy toteutti kiviholvisillan purkamisen kivi kiveltä Pomarkun kirkonkylän kulttuurimaisemassa.

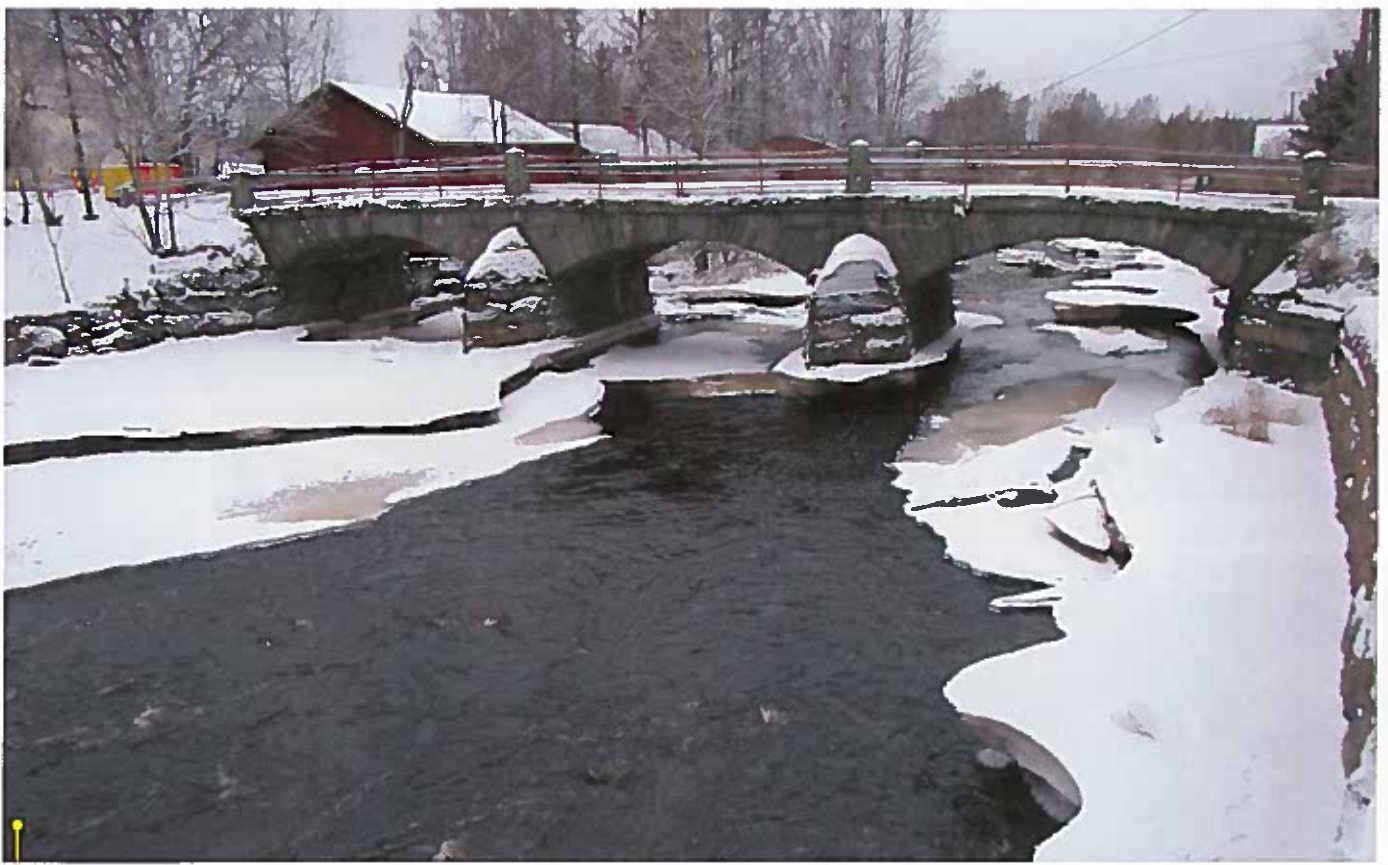
Keväällä 2016 Pomarkun keskustassa Pomarkunjoen ylittävässä kivisillassa havaittiin kivien siirtyneen, jonka takia sillalle määrättiin 3 tonnin painorajoitus. Silta on vuonna 1913 valmistunut kolmiaukkoinen kivinen holvisilta, pituus 43 metriä ja leveys 7 metriä. Muutaman kuukauden jälkeen rajoitus laskettiin 2 tonniin ja myöhemmin syksyllä silta jouduttiin sulkemaan kokonaan, kun keskimmäisestä holvista oli yksi kivi jo lähes pudonnut.

*Kivisilta ennen purkua.*

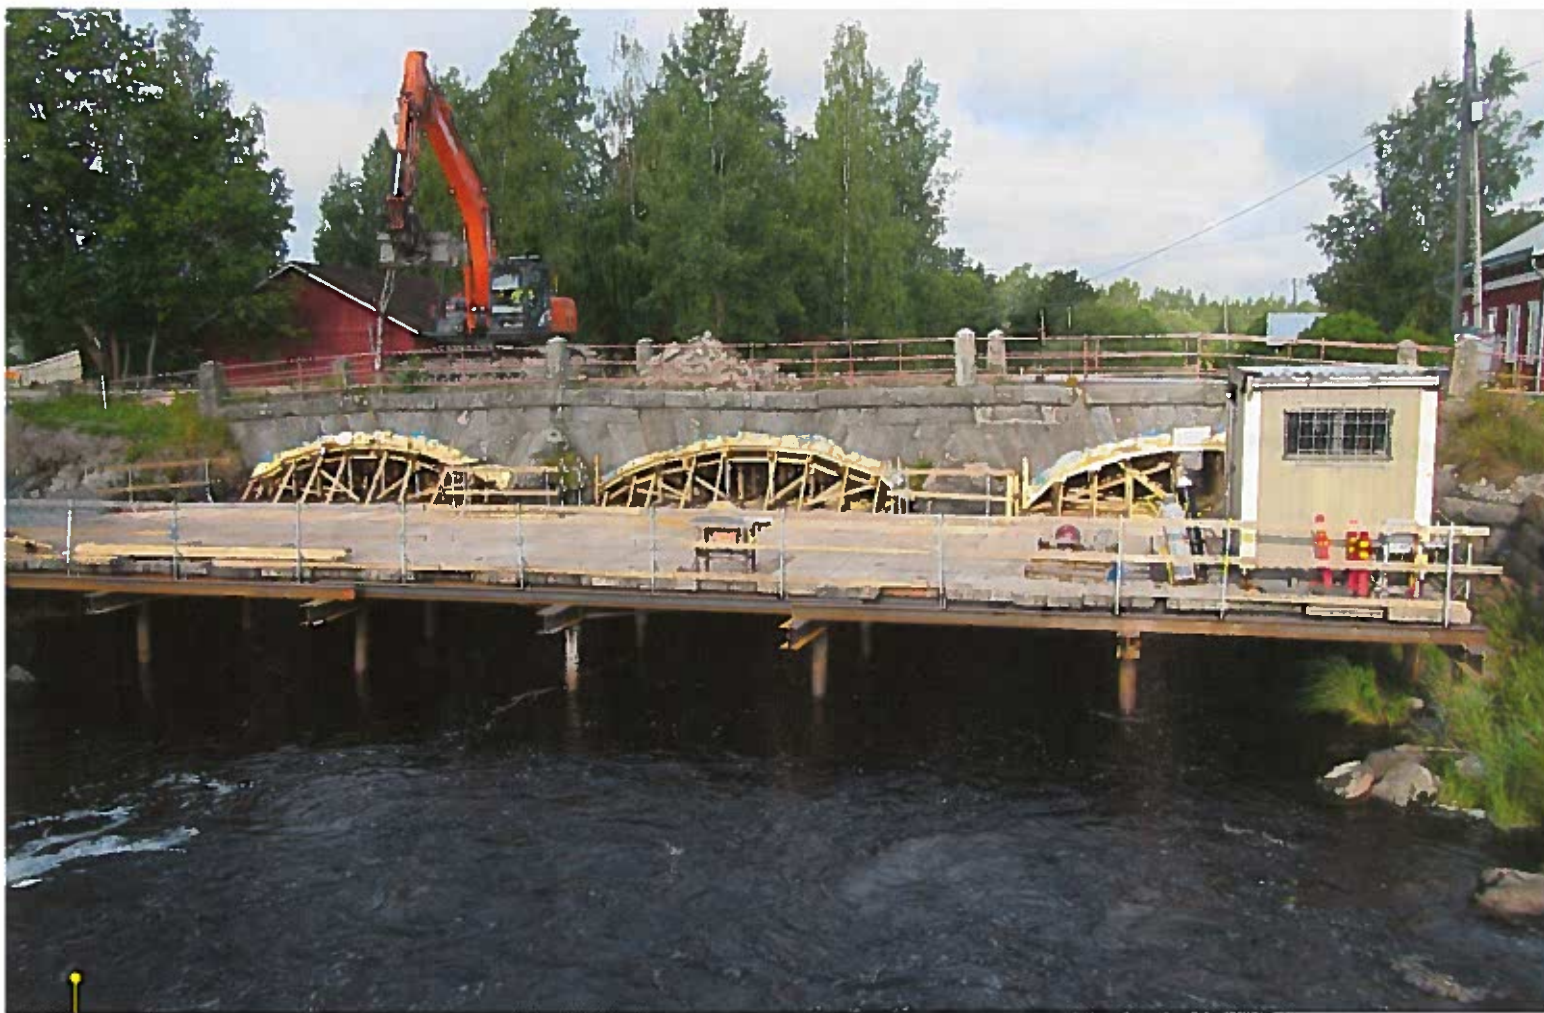
*Kivisilta tuettuna.*

Heinäkuun puolessa välissä elementit saatiin paikoilleen ja kivisillan alapuolisen työsilan rakentaminen voitiin aloittaa. Sillan holvit tuettiin telineillä, jotka kannattelivat siltaa sen purkamisen ajan. Kun aiemmin sillalla oli ollut 2 tonnin painorajoitus, niin nyt sen piti lisäksi kestää purkamisen aikana sillan kannella liikkuva kaivinkone sekä sillan kivien pai-

no holvien purkuvaiheessa. Kuormituksen jakamiseksi tasaisesti tuentarakenteelle kiviholvien ja tuentarakenteen väli pumpattiin täyteen uretaania. Uretaania kului välin täyttämiseen noin 25 m<sup>3</sup>. Alapuolisen tuentarakenteen ja telineen rakentaminen kesti noin 1,5 kuukautta. Muutaman viikon ajan aivan vierekkäin oli neljä erillistä siltaa: vanha kivisilta, kevyen liikenteen silta, väliaikainen varasilta ja purkutyössä käytettävä työsilta.

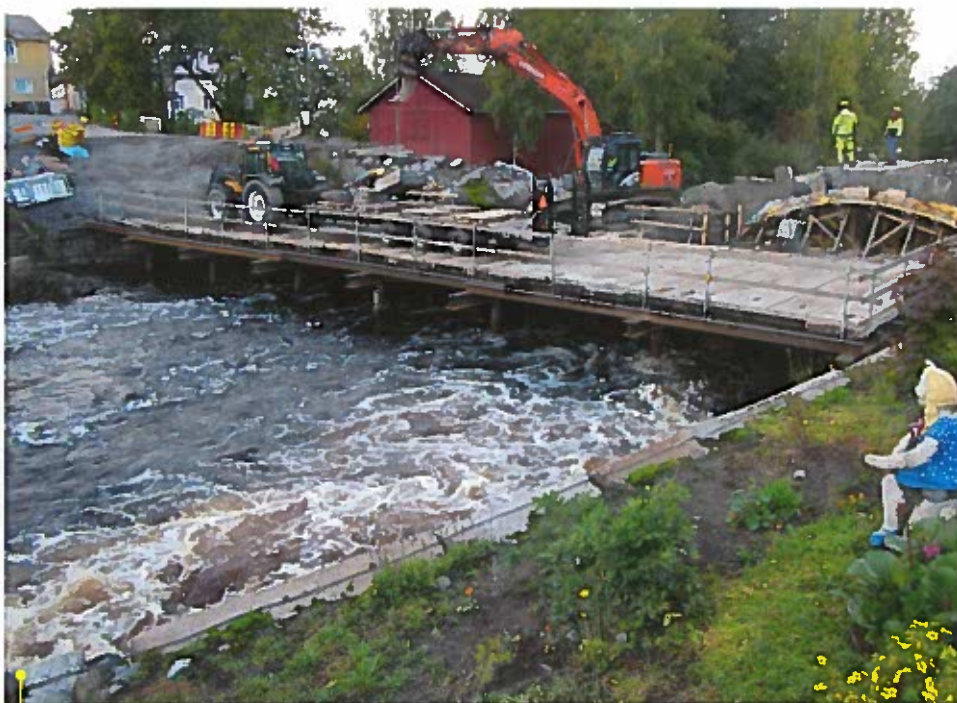
*Kivisillan purku käynnissä.*

kivi saatiin väännettyä pois, niin sen ympärillä olleet kivet löystyivät ja kivien irrottaminen helpottui. Purkaminen jatkui samalla periaatteella kunnes kaikki holvin kivet saatiin purettua. Tämän jälkeen kaksi muuta holvia purettiin samaan tapaan. Kun kaikki kolme holvia oli saatu purettua, niin niitä kannatelleet tuentarakenteet purettiin. Tässä vaiheessa ei vielä tiedetty mitä sillan välituille tehtäisiin sillä niiden rakenne paljastui vasta holvien purkamisen jälkeen. Pohdittiin oliko välitukia pakko purkaa vai voitaisiinko niitä vahvistaa ja käyttää sellaisinaan uuden sillan rakentamisessa. Lopulta myös välituet päätettiin purkaa kokonaan. Maatuista purettiin vain pari päällimmäistä kivikerrosta ja ne jäivät joen rantojen eroosiosuojaksi. Kaikki kivet saatiin poistettua lokakuun alussa.

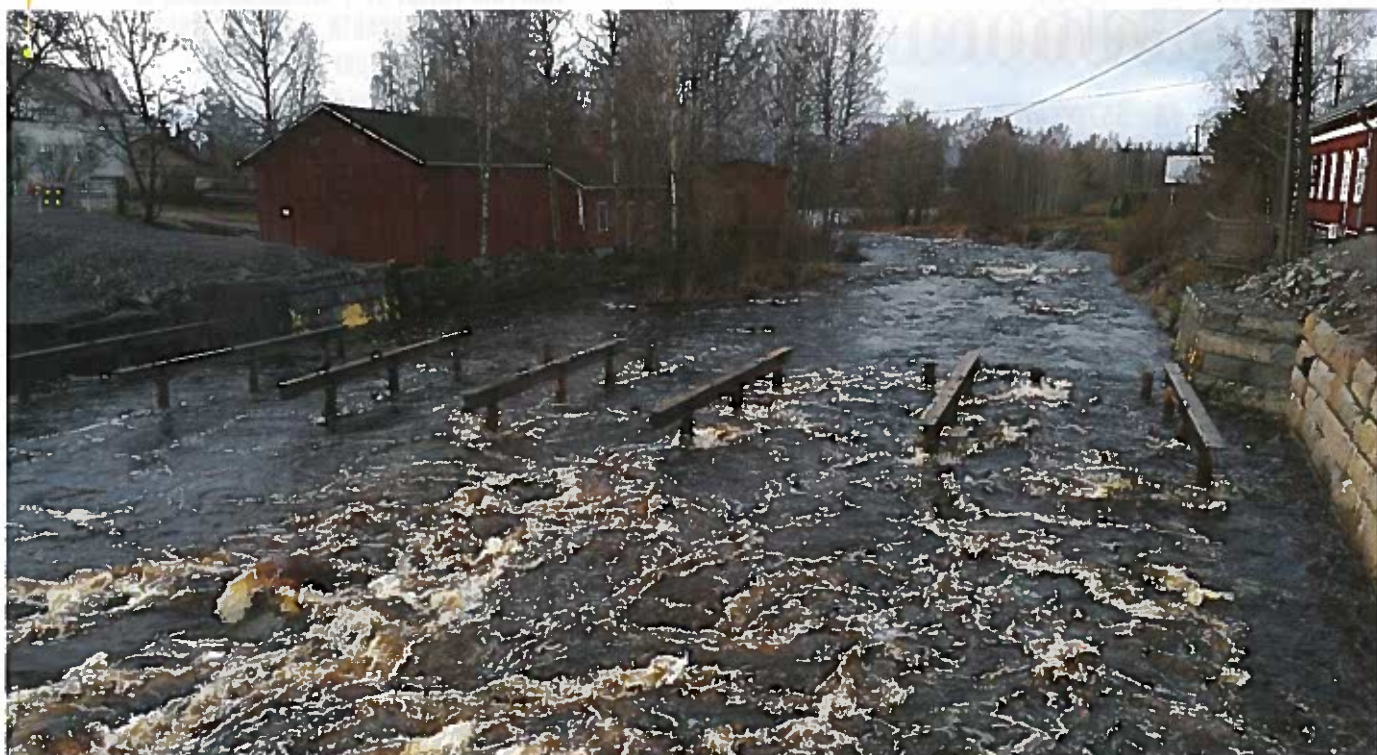
*Kivisilta purkamisen jälkeen.*

Lopuksi alapuolinen työsilta elementteineen purettiin ja viereisestä paalujen varaan rakennetusta työsilasta purettiin suurin osa. Työmaa-alue siivottiin ja aidattiin. Uuden sillan suunnittelu on käynnissä ja rakentaminen alkaa mahdollisesti vuonna 2019. Tällä hetkellä uudesta sillasta on tarkoitus rakentaa samannäköinen kuin vanhasta mutta siinä on tarkoitus käyttää sisuksena teräsbetonia.
