# Käkisalmen silta korjattiin ja levennettiin Asikkalassa

Urakka sisältää kolmen eri sillan korjaukset, joista suurin silta on Käkisalmen silta Asikkalassa. Käkisalmen sillan korjaus- ja vahvistamissuunnitelman on laatinut

Suunnittelukide Oy:stä **Jussi Kurhinen**. Käkisalmen silta on tyypiltään 9-aukkoinen teräsbetoninen holvisilta ja teräsbetoninen jatkuva palkkisilta. Sillan pituus on 150 metriä ja keskiaukon holviusuus on 41 metriä. Sillan hyötyleveys oli en-

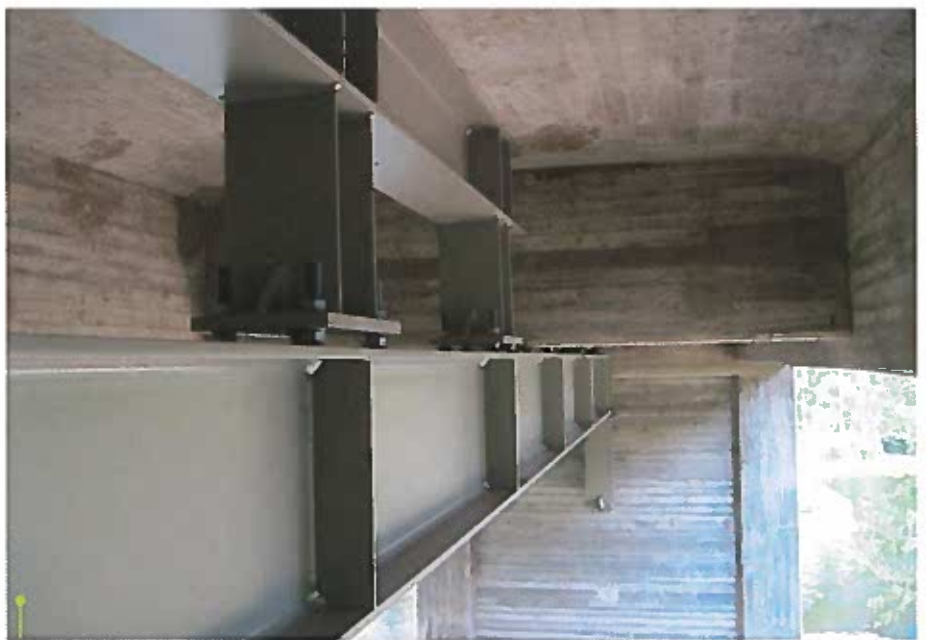
Kannen Teräsvahvistus asennettuna sillan kannen alle.

Kesän ja alkusyksyn aikana 2014 aikana siltakohteella tehtiin työvaiheita, joilla ei ollut vaikutusta liikennöitävyyteen. Tuona aikana kannen kantavuutta parannettiin kannen alapuolisilla lisäteräspalkeilla, alapuoliset telineet rakennettiin, tehtiin betonipinnoitukset ja kansirakenteen alapintojen ja pääpalkkien injektointit sekä laakereiden huollot. Sillan alla tapahtuvien töiden vuoksi käytettiin apuna myös ponttoonin- ja lauttakalustoa.

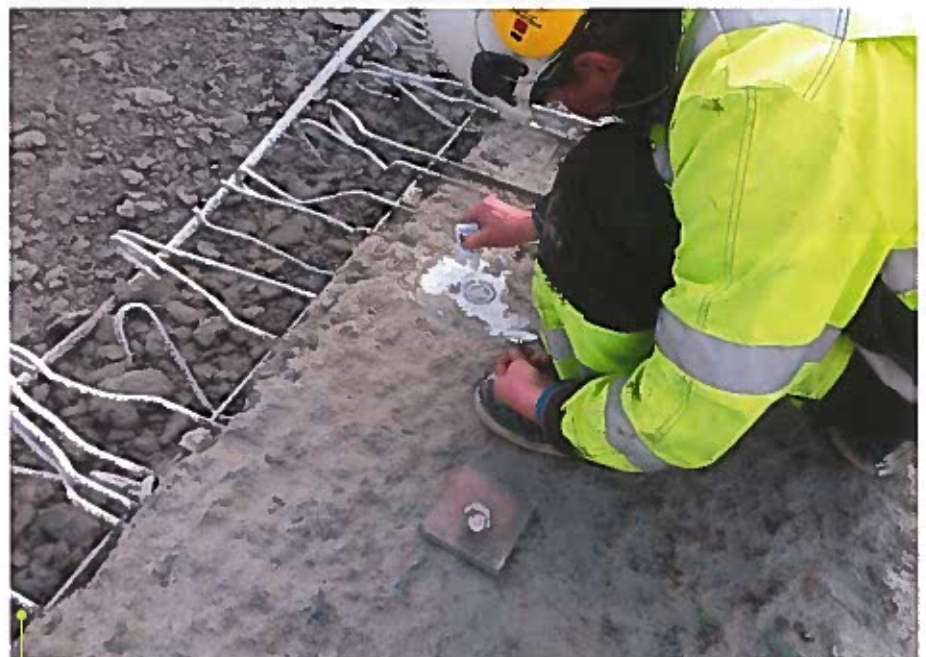
Vesipiikatin sillan kannen tartuntavetolujuuden mittaaminen käynnissä. Mittaaja Koskelainen Timo.

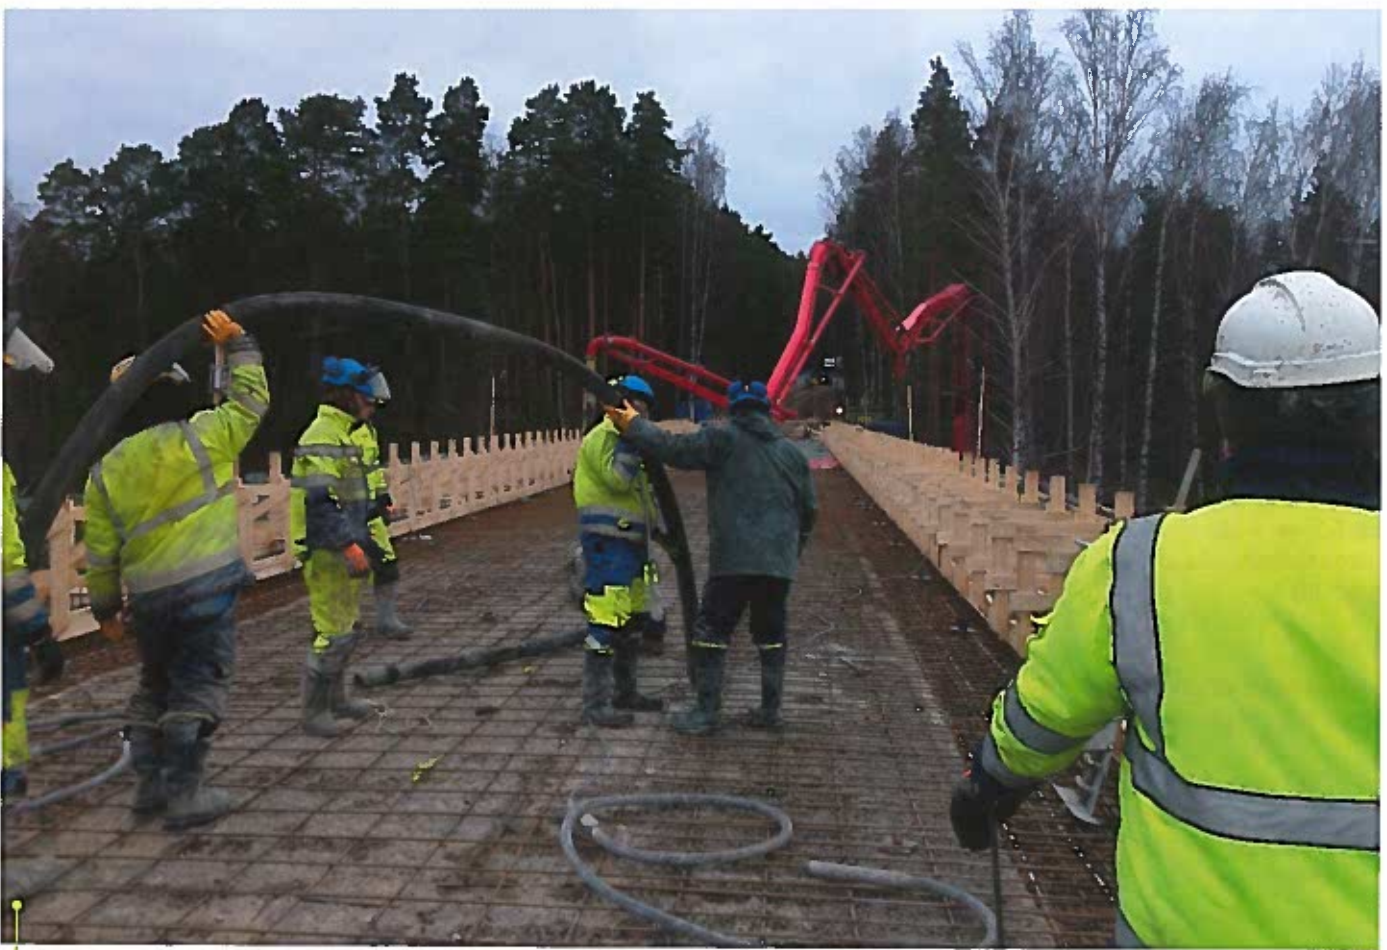
*Sillan kannen muotoiluvälu ja ulokkeen betonointityö käynnissä.*

Sillan kannen levennykset ja muotoiluvälut saatiin tehtyä marraskuun alkuun mennessä, jonka jälkeen koko sillan kannen matkalle asennettiin sillankaiteet ja sääsuoja. Sillan kannen kuivumisen ja

lujuudenkehityksen varmistamiseksi sillan kannen betonivaluun asennettiin putkistot, joiden kautta rakennetta lämmitettiin Heat Work- kalustolla. Näin varmistettiin kannen kuivuminen vesieritysalueksi kelpaavaksi oikeassa aikataulussa. Sillan kansi saatiin vesieritykselle sopivaksi joulukuun puolivälissä ja epoksiivistyksen valmistuivat ennen joulua. Sillan kermieritykset asennettiin joulutammikuun 2015 vaihteessa.

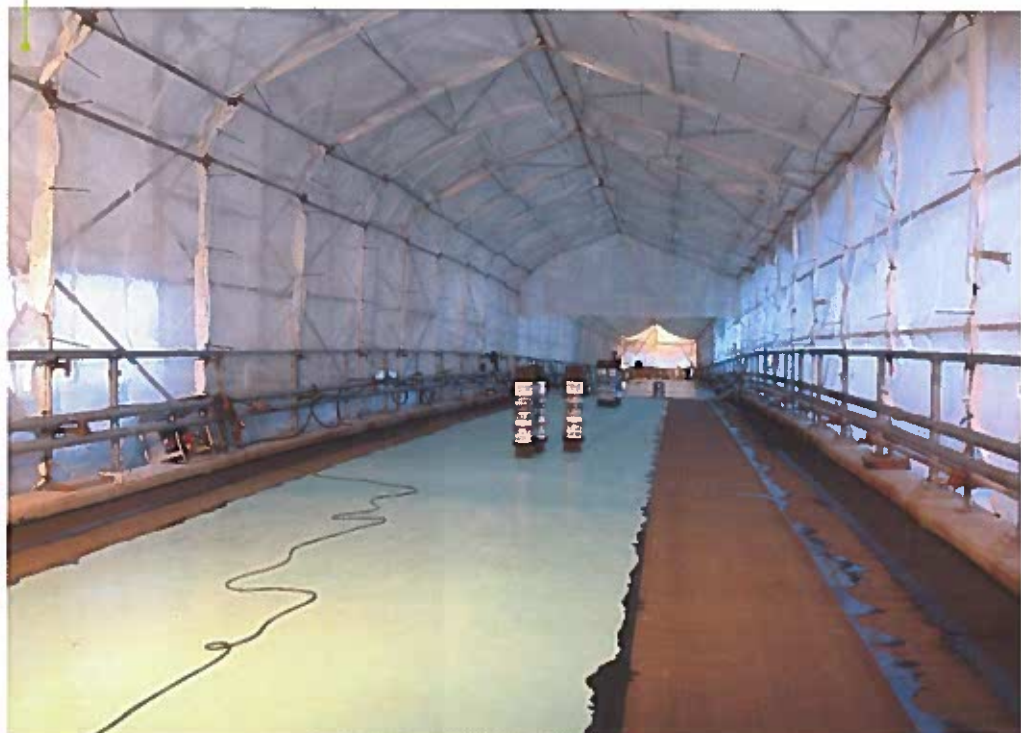
*Kannen pohjakermityö käynnissä epoksiivistyksen päälle.*

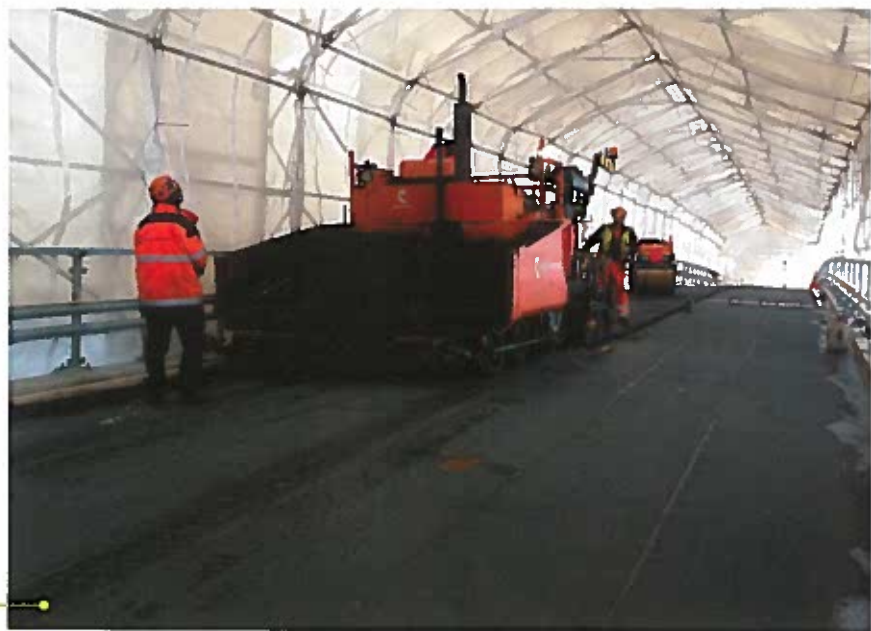
Kannen suoja-asfaltin levittäminen käynnissä  
sääsuojan sisällä tammikuussa 2015.

Päällystystyöt päästiin aloittamaan sääsuojan sisällä 7.1.2015 ja silta avattiin suunnitellusti liikenteelle 30.1.2015. Kevään 2015 työvaiheiksi jäi ainoastaan kevyenliikenteenväylän kulutuslankutuksen ja kaiteiden asentaminen, massaliikunta-saumojen teko, alapuolisten työtelineiden purkutyöt ja kohteen viimeistelytyöt.
