# Ruskeakosken voimalaitosta saneerattiin Pohjois-Karjalassa

Pohjois-Karjalan Sähkö Oy:n omistamalla Ruskeakosken voimalaitoksella urakoitiin voimalaitoksen patosillan pintarakenteiden uusiminen sekä imuputken settiurien korjaaminen vuosina 2013 – 2014.

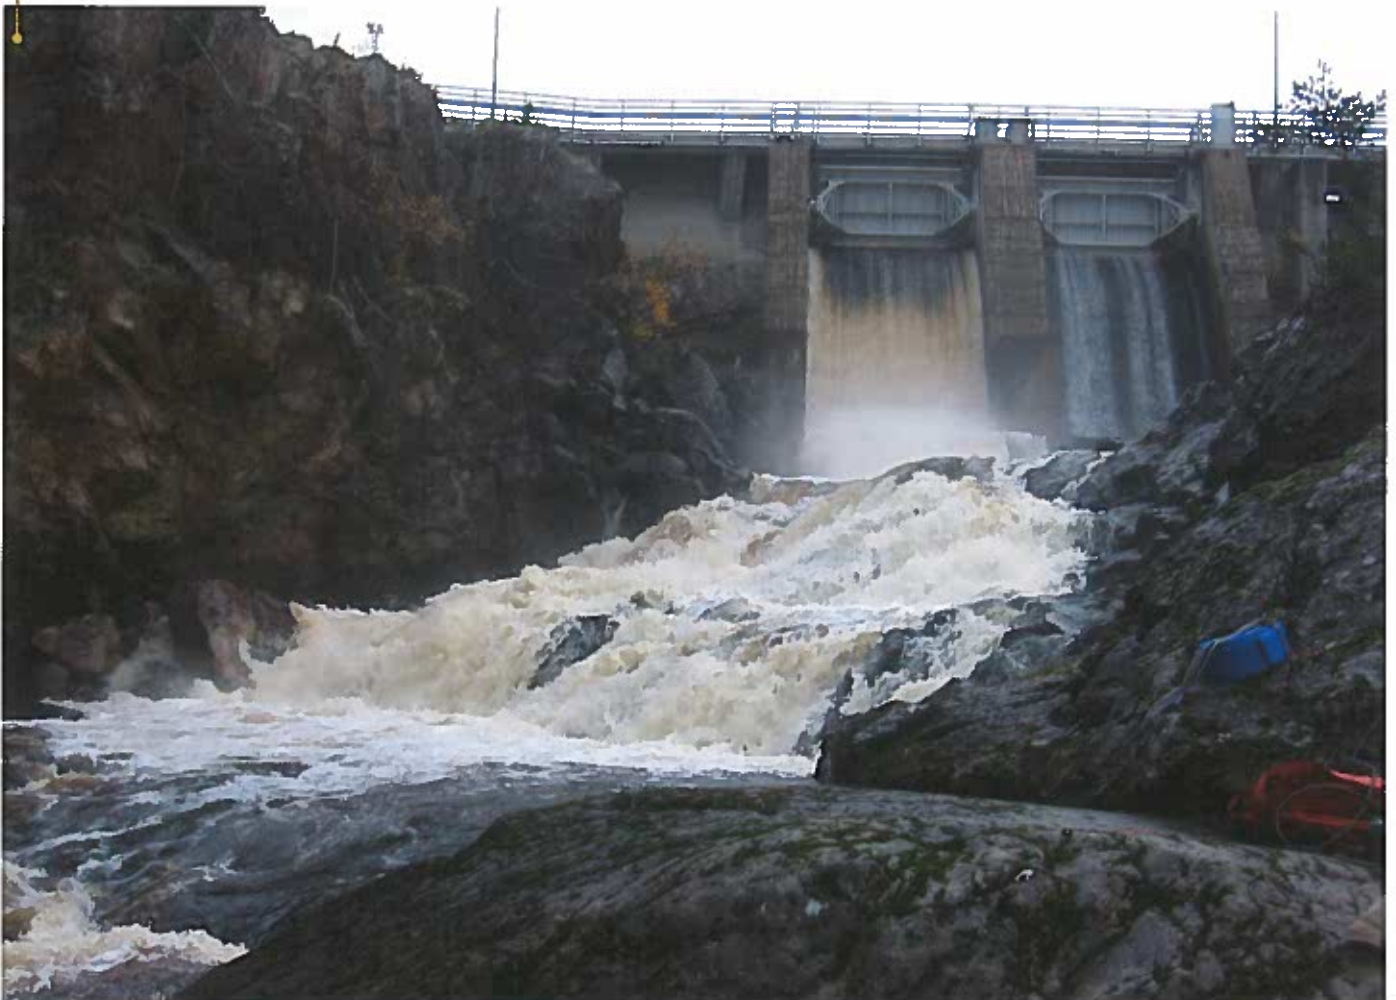
*Jänisjoki kuohuu Ruskeakosken voimalaitoksella. Putouskorkeus 20 m.*

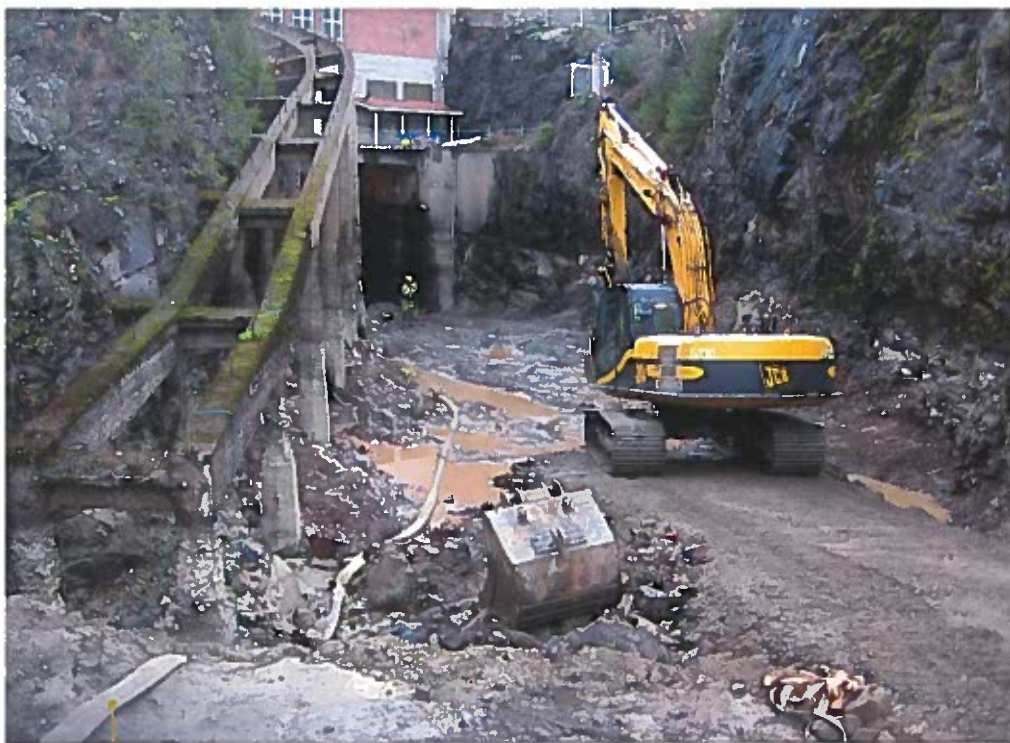
*Imuputken seinien ja settiurien korjaamista työpadon sisällä.*

Patosillan valmistumisen jälkeen Pohjois-Karjalan Sähkö Oy kilpailutti kyseiseen voimalaitokseen liittyen toisen tarjouskilpailun, joka koski imuputken settiseinien betonirakenteiden korjaamista. Se käsitti vesivoimalaitoksen imuputken uusien settiurien ja kynnyksen vanhan betonin vesipiikkaamisen ja niiden uusimisen teräsbetonirakenteena. Lisäksi urakkaan kuului imuputken sillan ja pohjan kunnostaminen sekä imuputken seinien korjaaminen ruiskubetonoinnilla.

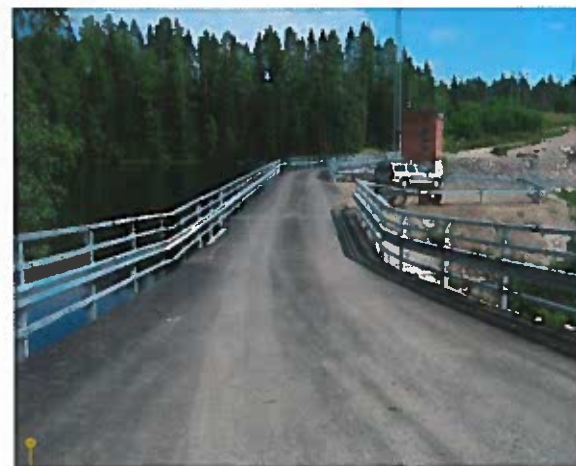
*Ruskeakosken patosilta kunnostuksen jälkeen. Silta levennettiin ja kannen pintarakenteet ja kaiteet uusittiin.*

Patosillan pintarakenteiden uusimisen ja sillan leventämisen aikataulu oli ajoitettu tilaajan toimesta tiukaksi eli koko korjaukseen oli varattu aikaa kaksi kuukautta keväällä 2013. Välitavoitteena oli

varmistettu nopeasti kuivuva muotoiluvalu ja omana työnä tehty sillan kannen vesieristystyöt olivat osoitus urakoitsijan ammattitaidosta ja osaamisesta insinöörirakentamisessa mukaan lukien turvallisuusasioiden huomiointi haastavassa voimalaitos ympäristössä, toteaa Jari Von Becker.
