Tuomas Vasama
projektipäällikkö
Uudenmaan ELY-keskus

3D-merkintä näkyvä vain väärään suuntaan

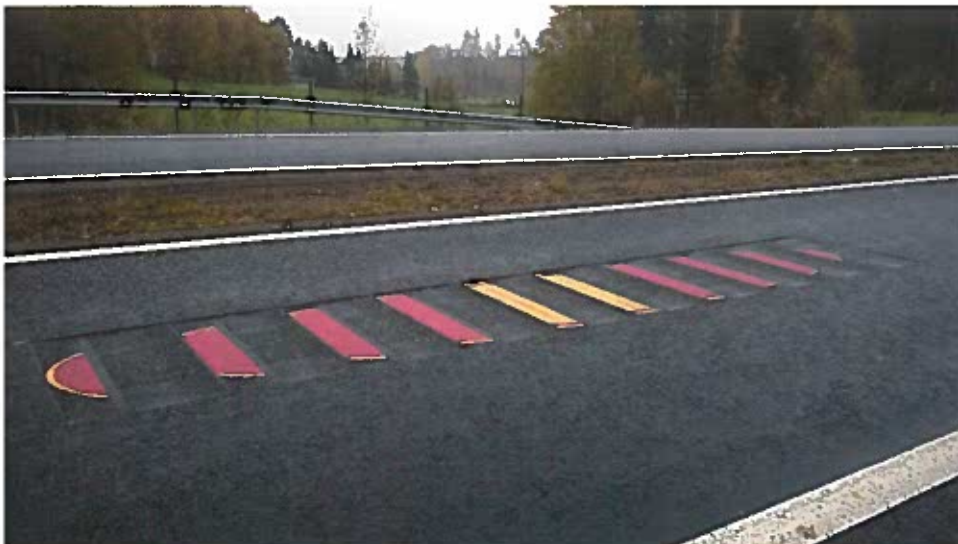
Kolmiulotteiset merkinnät on tehty ramppien yläpäihin lähelle liittymää. Ajatuksena on, että väärän suunnan valinnut kuljettaja havahtuu heti tekemäänsä virheeseen.

Kolmiulotteiset merkinnät on tehty ramppien yläpäihin lähelle liittymää. Ajatuksena on, että väärän suunnan valinnut kuljettaja havahtuu heti tekemäänsä virheeseen. Merkinnän alustaksi jyrsitään päällysteeseen pitkittäissuunnassa siniaallonmuotoinen upotus, johon merkintäelementit kiinnitetään kuumentamalla.

Kokonaisuus on noin kuusi metriä pitkä ja reilun metrin leveä. Lopputuloksena on kielletyn ajosuunnan liikennemerkkin (nro 331) näköinen merkintä, joka näkyy

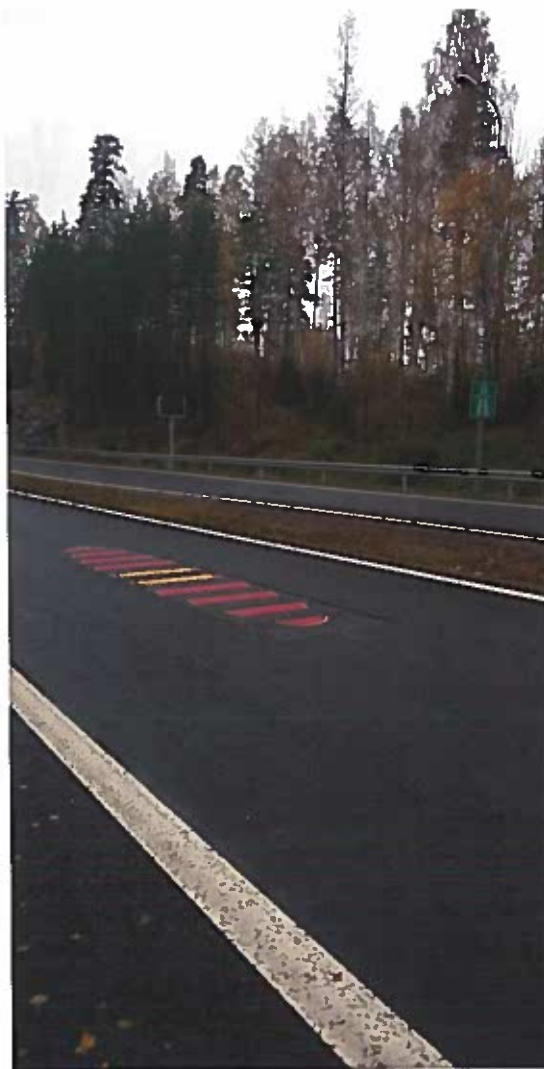
Merkinnän kolmiulotteisuus saa merkinnän ikään kuin nousemaan pystyyn.

Merkinnän kolmiulotteisuus saa merkinnän ikään kuin nousemaan pystyyn. Ilmiö on optimoitu henkilöauton kuljettajan silmäpisteen korkeudelle. Raskaan ajoneuvon kuljettajan katsontakorkeus on niin erilainen, että häivähdys merkintää näkyy

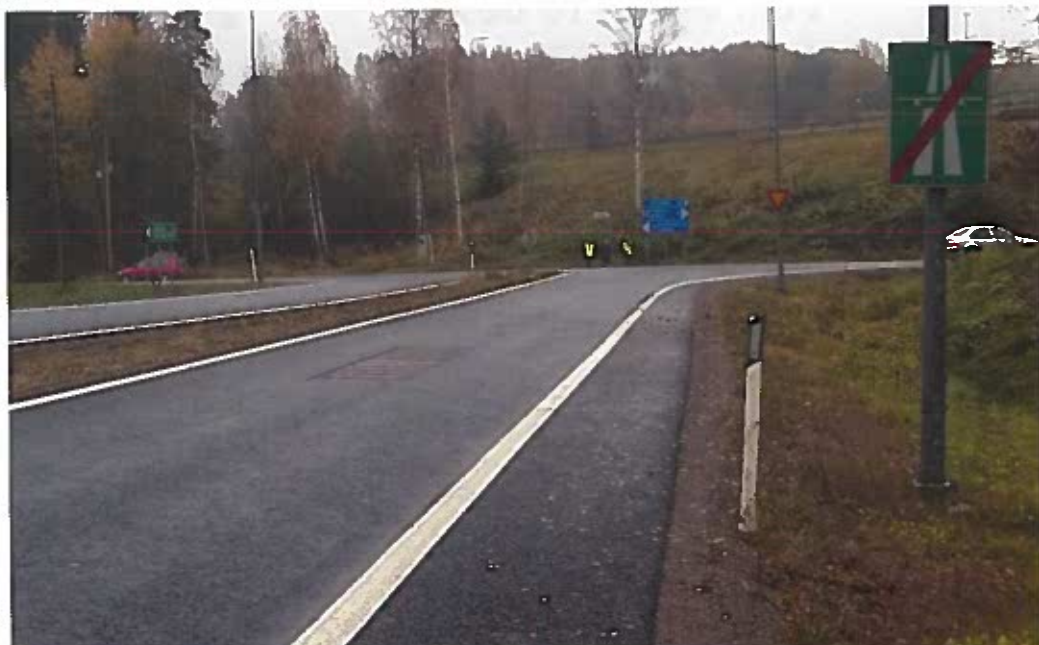
Autoilla merkintä jää useimmiten renkaiden väliin, joten jyrinnän täristävä vaikutuskin jää huomaamatta.

Oikeaan ajosuuntaan ajettaessa merkintälamelli jää siniaallon harjan taakse piiloon, joten kokeilun havaitsee vain suorakaiteen muotoisesta jyrinnästä ajokaistan keskellä ja peruutuspeilistä vilahdavasta punakeltaisesta merkinnästä. Autoilla merkintä jää useimmiten renkaiden väliin, joten jyrinnän täristävä vaikutuskin jää
